Dato: 2022-05-18

Dette dokumentet er et arbeidsnotat som skal gi grunnlag for videre faglige vurderinger og anbefalinger. Notatet er en del av arbeidet med reguleringsplanene for Bybanen fra sentrum til Åsane. Reguleringsplanarbeidet er i en pågående prosess, og notatet gir et bilde av løsninger og vurderinger på det gitte tidspunkt. Både utarbeiding av løsninger og vurderinger av disse er en del av en arbeidsprosess der løsningene kan bli endret underveis, og notatene vil ikke nødvendigvis oppdateres. Planprosessen blir dokumentert i planbeskrivelsen, der løsninger og faglige vurderinger blir presentert. Reguleringsplan med teknisk forprosjekt skal legges ut på offentlig ettersyn før den vedtas politisk.

DS1 – Oppfølging av KUVAs anbefalinger for anleggsfase Bryggen

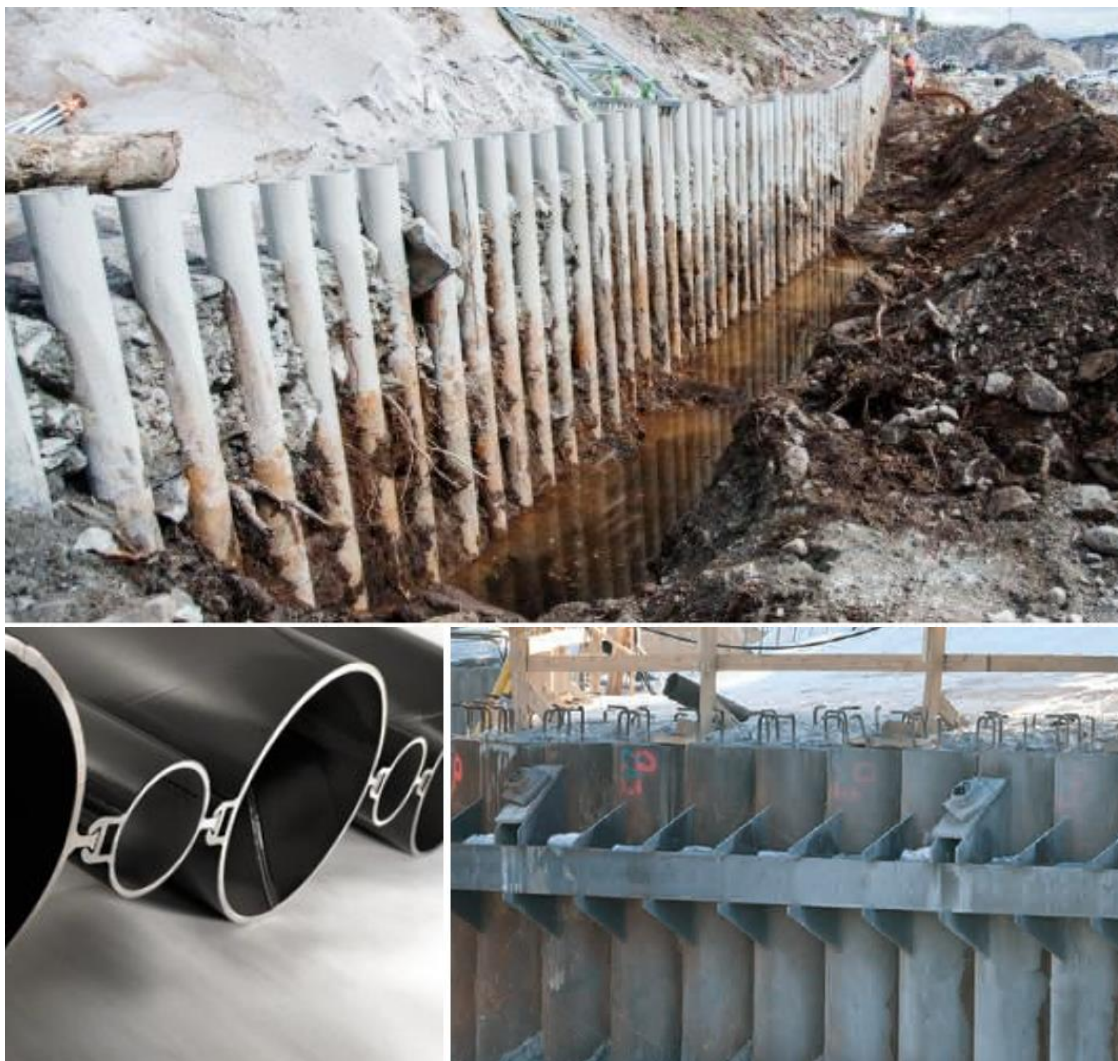
Figur 2-5 Rørspunt. Øverst en rørvegg, en åpen rørspunt. Massene holdes tilbake, men en slik spunt er ikke vanntett. Nederst til venstre tett rørspunt. Til høyre tett rørspunt som er forankret. Forankring bores på skrå ned i terrenget i bakkant av spunt og festes, for eksempel gjennom innsprøyting av sement (Statens vegvesen, bypakke Bodø, RUUKKI)

Vi anbefaler rørsputt, denne bores ned i grunnen, og unngår rystelser. Rørsputten vil være svevende, altså uten forankring. Dette krever større dimensjoner og dybder på rør, men vi unngår forankring i retning av kulturlagene mot Bryggen. En rørsputt kan anlegges som tett vegg, eller med individuelle rør som bidrar til å opprettholde dagens vanngjennomstrømming i massene. Vi anbefaler at spuntveggen er tett utenfor verdensarvområdet, men at den ikke er tett langs søndre del av Bryggen, som ved Hanseatisk museum
