Reguleringsplan og teknisk forprosjekt

BYBANEN OG HOVEDSYKKELRUTE
FRA SENTRUM TIL ÅSANE,
MED FORLENGELSE AV FLØYFJELLTUNNELEN

Risiko- og sårbarhetsanalyse

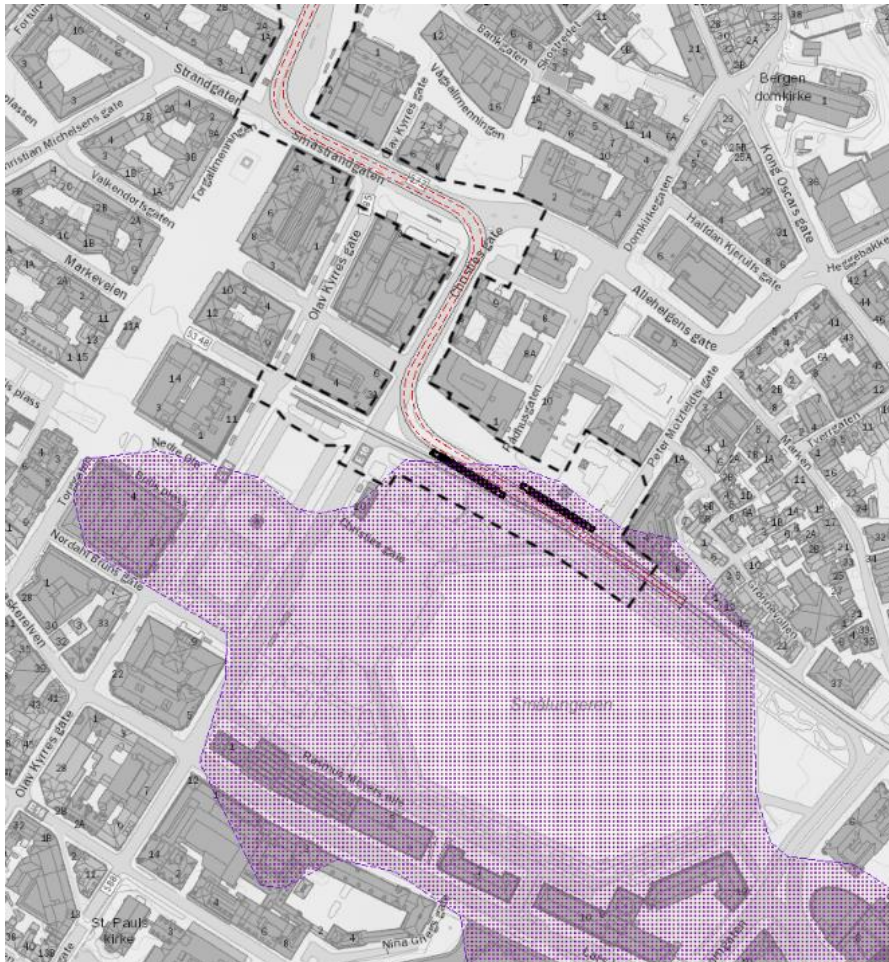
Figur 4.3-3 Aktsomhetsområde flom (NVE) i sørlig del av planområdet (BT5 Webkart)

I sørlig del av planområdet er det et aktsomhetsområde for flom (NVE), se figur 4.3-3.

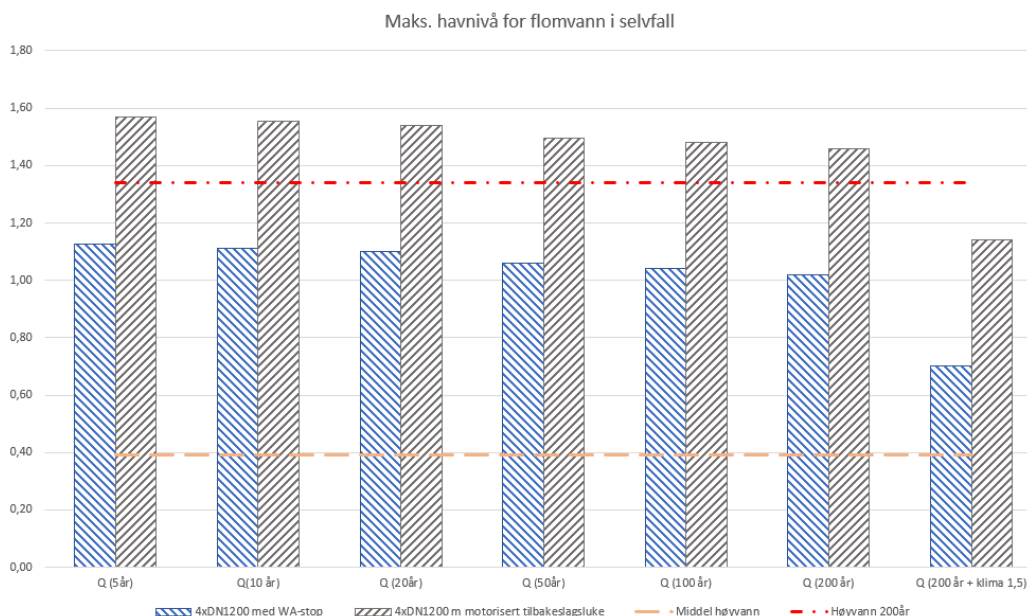
Figur 4.3-4 Maks. havnivå for avledning av flomvann i selvtrykk. Oppstuvning på terreng til kote +1,65. Havnivå i høydesystem NN2000.

Hydraulikk i lukket flomveg foran Torget 1 er for to alternative utforminger av traseen vurdert opp mot ulike havnivå og gjentakintervall for flom. Flomløsning i forslag vist i VA-rammeplanen er en dykkeledning basert på selvtrykk. Forutsetninger for beregningene er at det er akseptert oppstuvning på terrengoverflaten til kote +1,65, likt dagens situasjon. Det er utført beregning med to ulike tilbakeslagsventiler en fastmontert WA-stop (åpningstrykk 0,44m for DN1200 rør) og en motorisert luke som forutsettes åpnet helt ved flomsituasjoner (åpningstrykk 0m). Utførte beregninger i flomvegen må betraktes som overslagsberegninger slik at det er behov for mer detaljerte beregninger i detaljprosjekteringen. Detaljprosjekteringen kan også vurdere bruk av andre rørdimensjoner og rørformer.

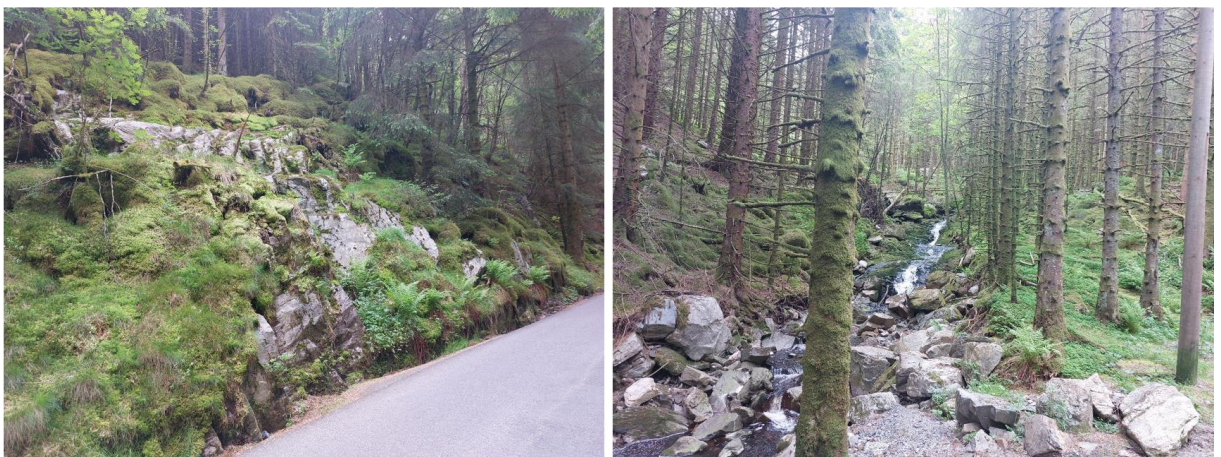
Figur 6.3-6 Øyegneis med tynt jorddekke og tett skog er karakteristisk for hele området. Eksempel på den flatere nedre til del til høyre, med moderat vannføring og typisk blokkstørrelse i vannløpet.

Berget er generelt dekket med tynt jordlag og tett skogvekst. Områdets dominerende gjel er vannførende og har på hele strekket stein og blokker i bunnen, se figur 6.3-6.

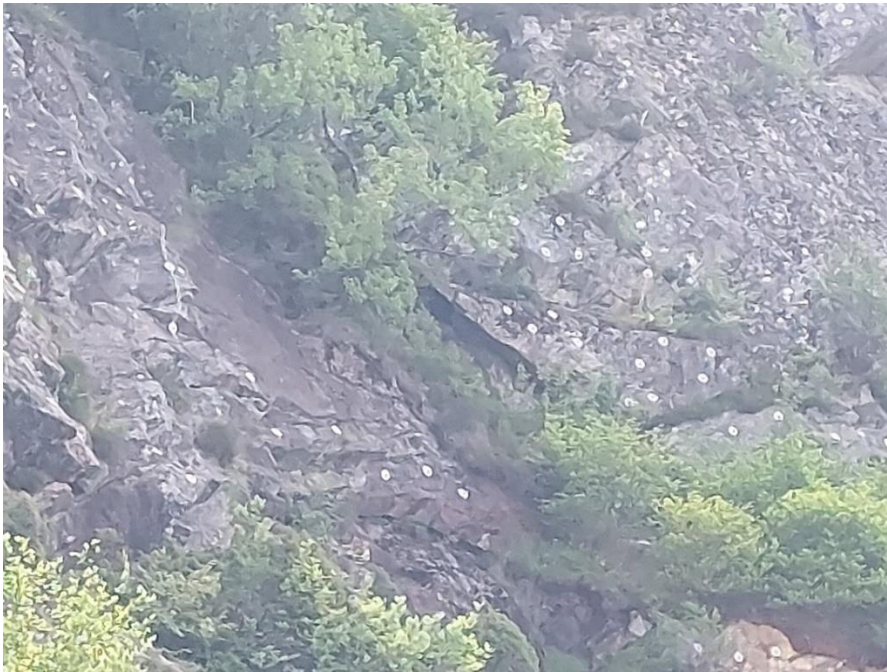
Figur 6.3-9 Tett bolting av fjellsiden mot øst ved Glasskaret - foto med zoom

Steinsprang vurderes ikke å være dimensjonerende skredtype for vurdert område. Fjellveggen bak næringsbygg har massiv boltesikring. Det forutsettes at fjellsikringen vedlikeholdes. Oppe bak Glasskaret nr. 35 til nr. 47 er den moderate fjellveggen godt avskjermet av bolighusene. Området innenfor reguleringsområdet er svært godt avskjermet mot steinsprang fra boligbygg, næringsområdet og avstand til planområdet. Det vurderes at aktuelt område tilfredsstillende krav til sikkerhet for steinsprang/steinskred.

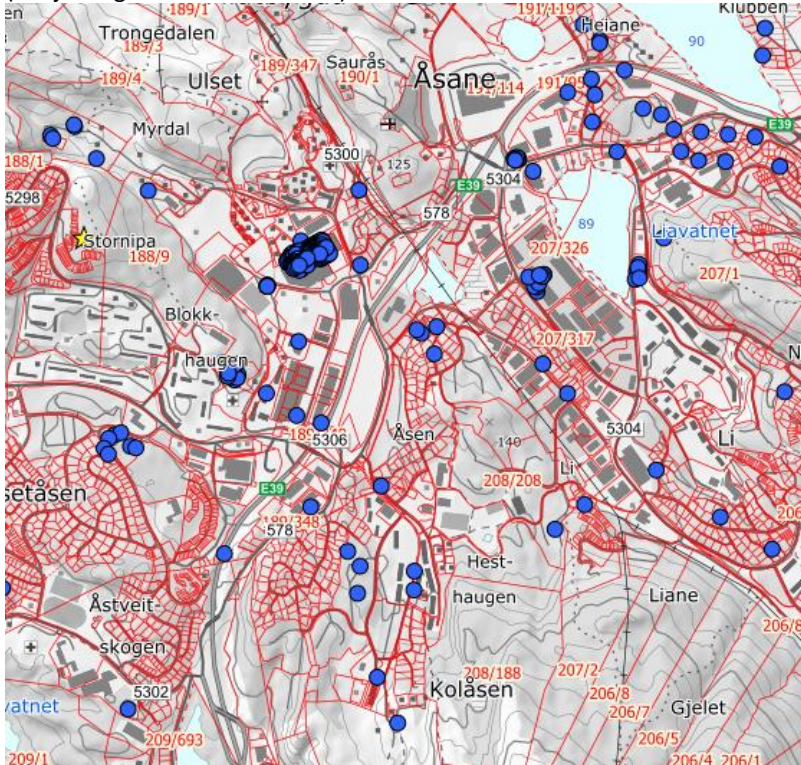
<p>Grunnvannsborehullene i området er registrert som fjellbrønner (blå punkter). Videre prosjektering må hensynta disse. <i>Temaet vurderes ikke videre her.</i></p>
Fremkommelighet for utrykningskjøretøy	Fremkommelighet for utrykningskjøretøy må ivaretas i anleggsfase og i driftsfase gjennom detaljprosjektering. <i>Temaet vurderes ikke videre her.</i>
SÅRBARE OBJEKTER	
Sårbare bygg*	Innenfor, eller tett på, planområdet ligger det flere sårbare bygg. Kyrkjekrinsen skole, Ulset sykehjem, Ulsetskogen skole, Ulset barnehage, Åsane videregående skole, Blokkhaugen skole, Blokkhaugen barnehage,

Drikkevannskilder/ grunnvannskilder	<p>Det er ingen inntakspunkter for drikkevann innenfor eller i relevant nærhet til planområdet (Inntakspunkter Mattilsynet). Det er imidlertid flere registrerte grunnvannsborehull innenfor og tett på planområdet (Nasjonal grunnvannsdatabase).</p>

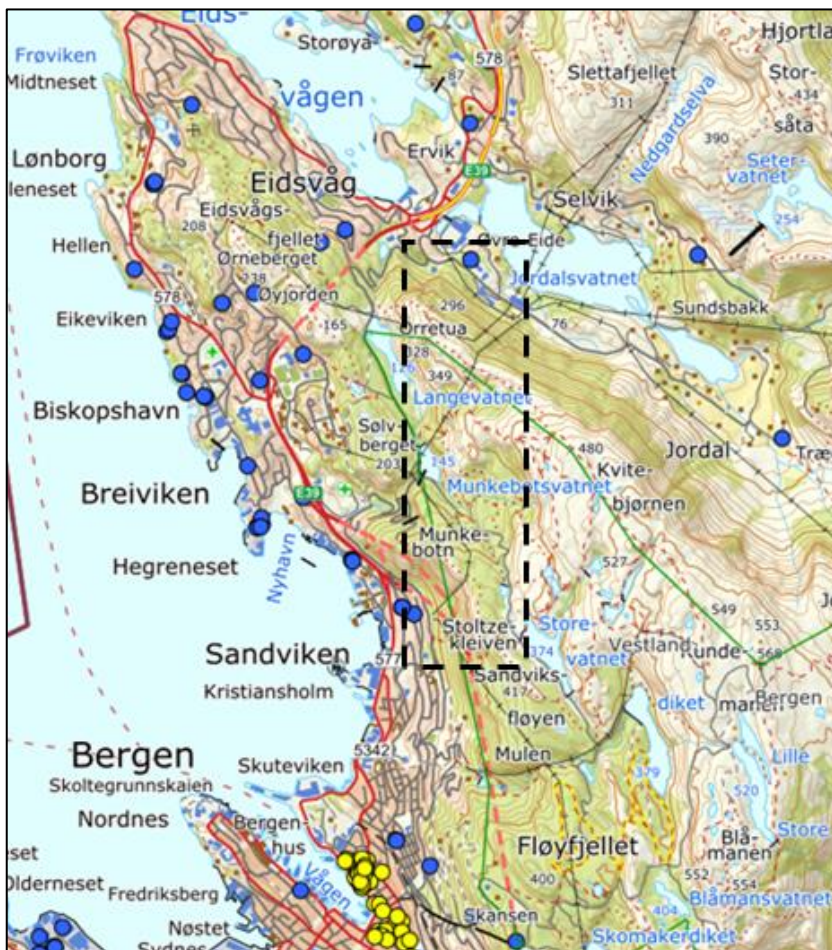
Figur 9.2-1 Grunnvannsbrønner markert med blå punkter, området for planlagt tunnel er vist med stiplet linje

Det er registrert en del grunnvannsbrønner i berg, se figur 9.4-1, men ingen er i dirkete nærhet til tunnelen, eller påkjøringsrampene. Kartlegging av brønner bør gjennomføres i detaljplanfasen.
