DS1 – Oppfølging av KUVAs anbefalinger for Sandbrogaten

Bybanen til Åsane – BT5. Reguleringsplan med teknisk forprosjekt

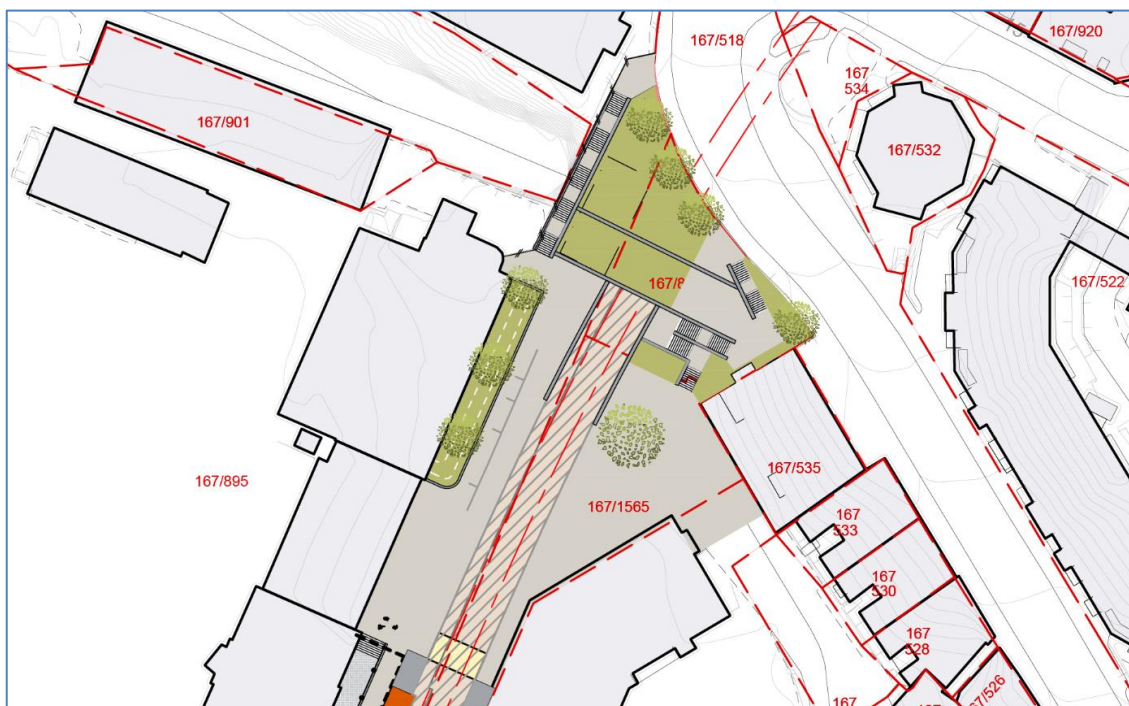
Figur 2-3: Tunnelportal

Tunnelportal i enden av Sandbrogaten vil komme omtrent ved dagens berg, like bak garasjen som står i Sandbrogaten i dag. Selve tunnelpåhugget vil imidlertid være noe lenger bak, under Nye Sandviksvei, ved siden av Dr. Wiesener. Forskjæringen, strekningen mellom planlagt portal og selve påhugget, vil danne en byggeprop i anleggsfasen.

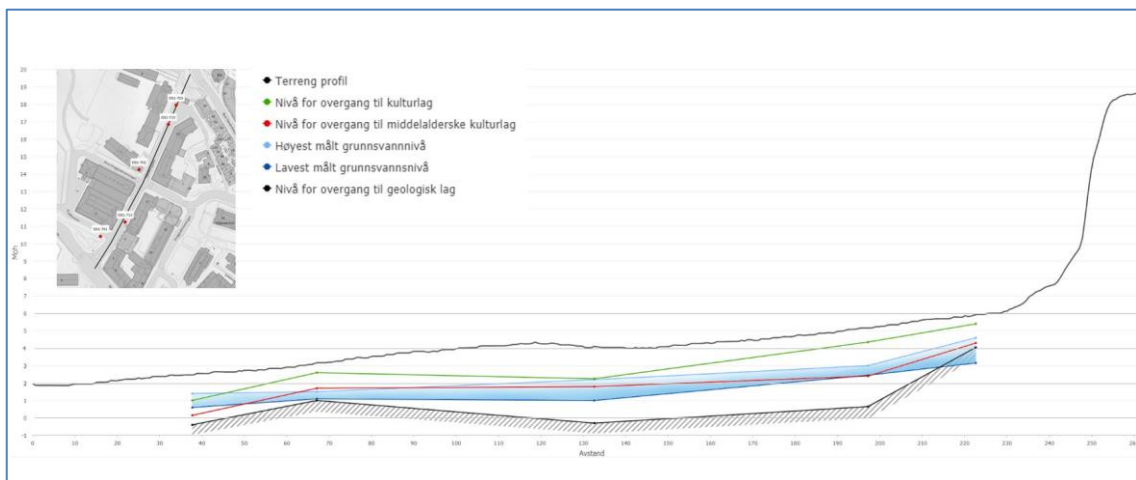
Figur 3-1 Grunnvannsnivå i Sandbrogaten, basert på 5 piezometere langs gaten. Det blå feltet viser svingninger i grunnvannsnivå, sonen under er permanent under grunnvannsnivå.

Det er et problem at grunnvannsnivået i Sandbrogaten allerede er lavt. Dertil fluktuerer det, noen steder opp til 2 meter. Det vil si at permanent grunnvannsdekkede kulturlag gjerne befinner seg mellom 2 og 4 meter under bakkenivå. Dette er av mindre betydning for eldre paleobotaniske spor som er avsatt i den opprinnelige Veisan-bassenget. Utfylte masser over grunnvannsnivå har derimot dårlige bevaringsforhold om de er organiske.
