## DS3 – Flomvurdering for bekkeløp Ervikveien

Det er gjennomført flomvurdering av Ervikveien og planområdet som ligger langs bekkeløpet mellom Griggastemma og Sjurastemma som en del av reguleringsprosess for delstrekning 3 for Bybanen til Åsane (BT5-DS3). Vurderingen er utført for både dagens og planlagt tilstand, basert på henholdsvis eksisterende laserinnsynsdata og planlagt terrengutforming/planlagt infrastruktur. Flomvurdering er utført for en returperiode på 200 år i fremtidens klima (gjelder for sikkerhetsklasse F2 jf. TEK 17 §7-2), men effekter av flom med 20 år og 1000 år returperioder er også inkludert for bestemte områder av spesiell interesse som f.eks. Åstveit sykehjem.

I forbindelse med reguleringsplanen for delstrekning 3 for Bybanen til Åsane (BT5-DS3) er det gjort en vurdering av flom for Ervikveien og planområdet som ligger langs bekkeløpet mellom Griggastemma og Sjurastemma.

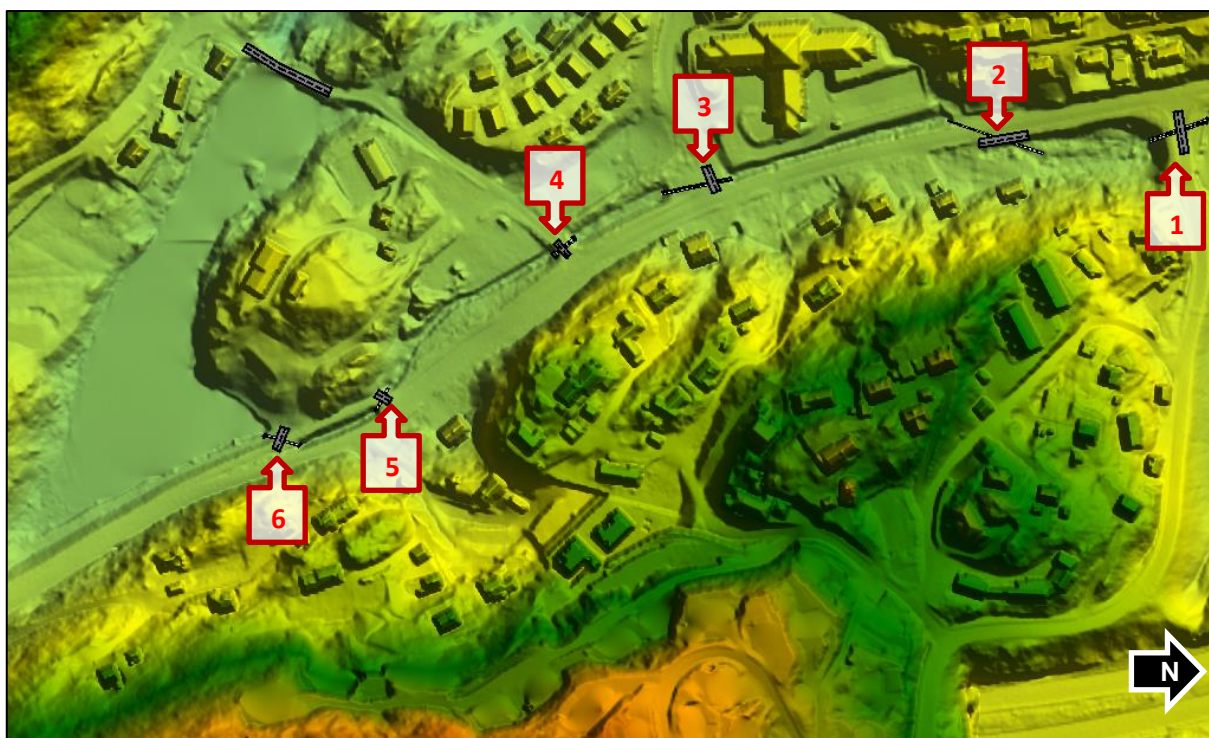
Figur 1. Terrengmodell av dagens situasjon for bekken langs Ervikveien. Veikryssinger/strukturer/konstruksjoner er nummerert i figuren.

Langs Ervikveien ligger det i eksisterende situasjon en bekk mellom Griggastemma og Sjurastemma. Terrengmodellen under viser dagens bekkeløp og flomsituasjonen for denne. Bekken ligger i dag som et ganske flatt og trangt løp, med en total lengde på omtrent 500 m. Bredden på løpet varierer mellom 2,5 og 4 m.

Bekken krysser i kulvert under flere veger. Utløp fra Griggastemma går først gjennom 2 betongrør (nr. 1) til en grøft med bratt sideskråning og videre gjennom en kulvert under Ervikveien (nr. 2). Dimensjonen på denne kulverten er ukjent. Deretter renner vannet i et relativt godt utformet bekkeløp langs vestsiden av Ervikveien og forbi Åstveit sykehjem. Etter sykehjemmet renner bekkeløpet gjennom 2 betongrør under Åstveitveien/Ervikveien (nr. 3). Bekken renner videre i et bredere løp langs en lekeplass. Lekeplassen ligger lavt i forhold til Ervikveien. Vannet fortsetter gjennom to kulverter (nr. 4) under Kalvatræet. Bekken fortsetter gjennom et trangt løp med tett vegetasjon helt frem til munningen i Sjurastemma. Nær munningen går løpet gjennom to mindre kulverter (nr.5 og nr.6).

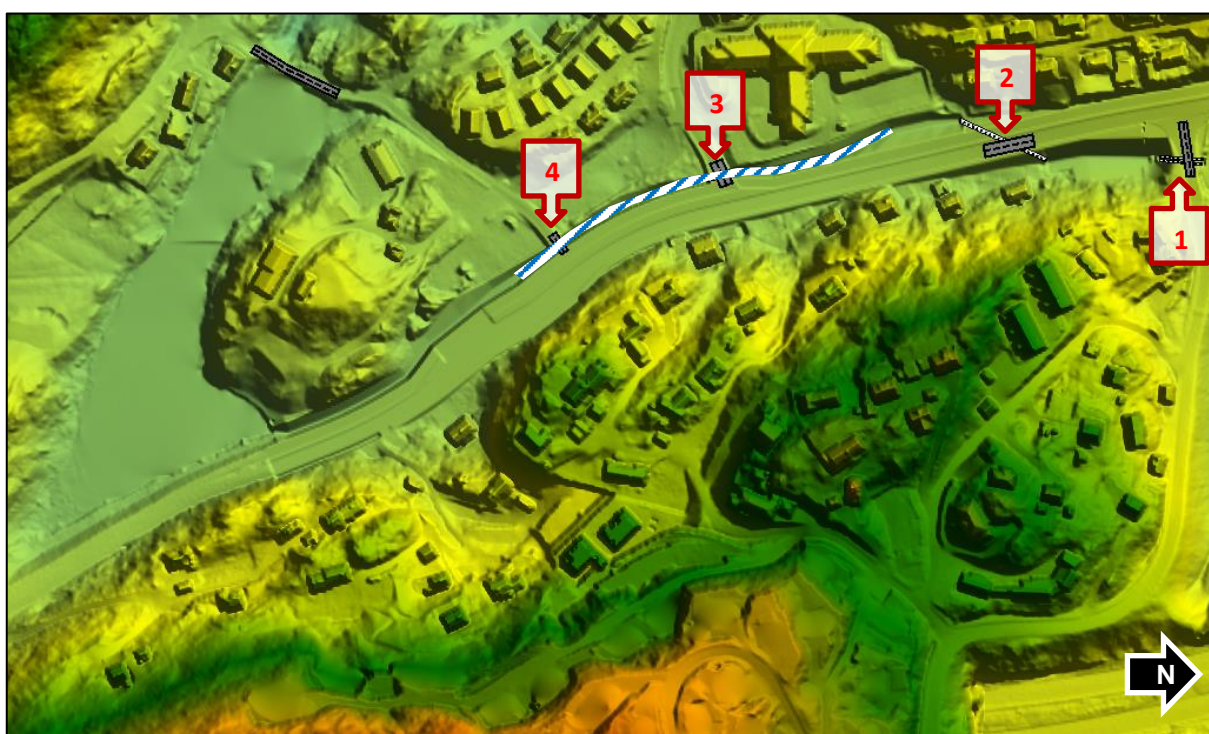
Figur 15. Nytt tiltak - Planlagt terrengutforming og strukturer. Blå skråningen viser område hvor bredden til bekkeløpet bør økes fra 1,8 til 3,5 m.

Flomberegning ble gjort på grunnlag av planlagt tiltak og bekkeløp/ terrengutforming for BT5-DS3 med dato 15.April.2021. Det planlagte tiltaket/utformingen av bekkeløpet inkluderte betydelige endringer i forhold til dagens utforming av Ervikveien og dagens bekkeløp. Ervikveien ble utvidet med hovedsykkelrute med fortau og bekkeløpet ble utvidet og gitt en første utforming for å kunne tilfredsstillende behov ved flom. Under viser et oversiktskart av planlagt terrengutforming i Figur 15.

- Grøften mellom utløp av Griggastemma og kulvert under Ervikveien legges om for å ha plass til hovedsykkelrute (mellom 1 og 2 vist i figur over)
- Kulverter under Storbotn (utløp av Griggastemma) flyttes østover og bygges om (1 i figur over)
- Sideskråning til bekkeløpet foran Åstveit sykehjem er gjort slakere, mens det er laget en mur langs hovedsykkelruten (mellom 2 og 3 i figur)
- Dagens vegkryssinger og kulverter like ved Bergen golfklubben (Nr. 5 og 6) er fjernet (mellom 4 og vannet Sjurastemma)

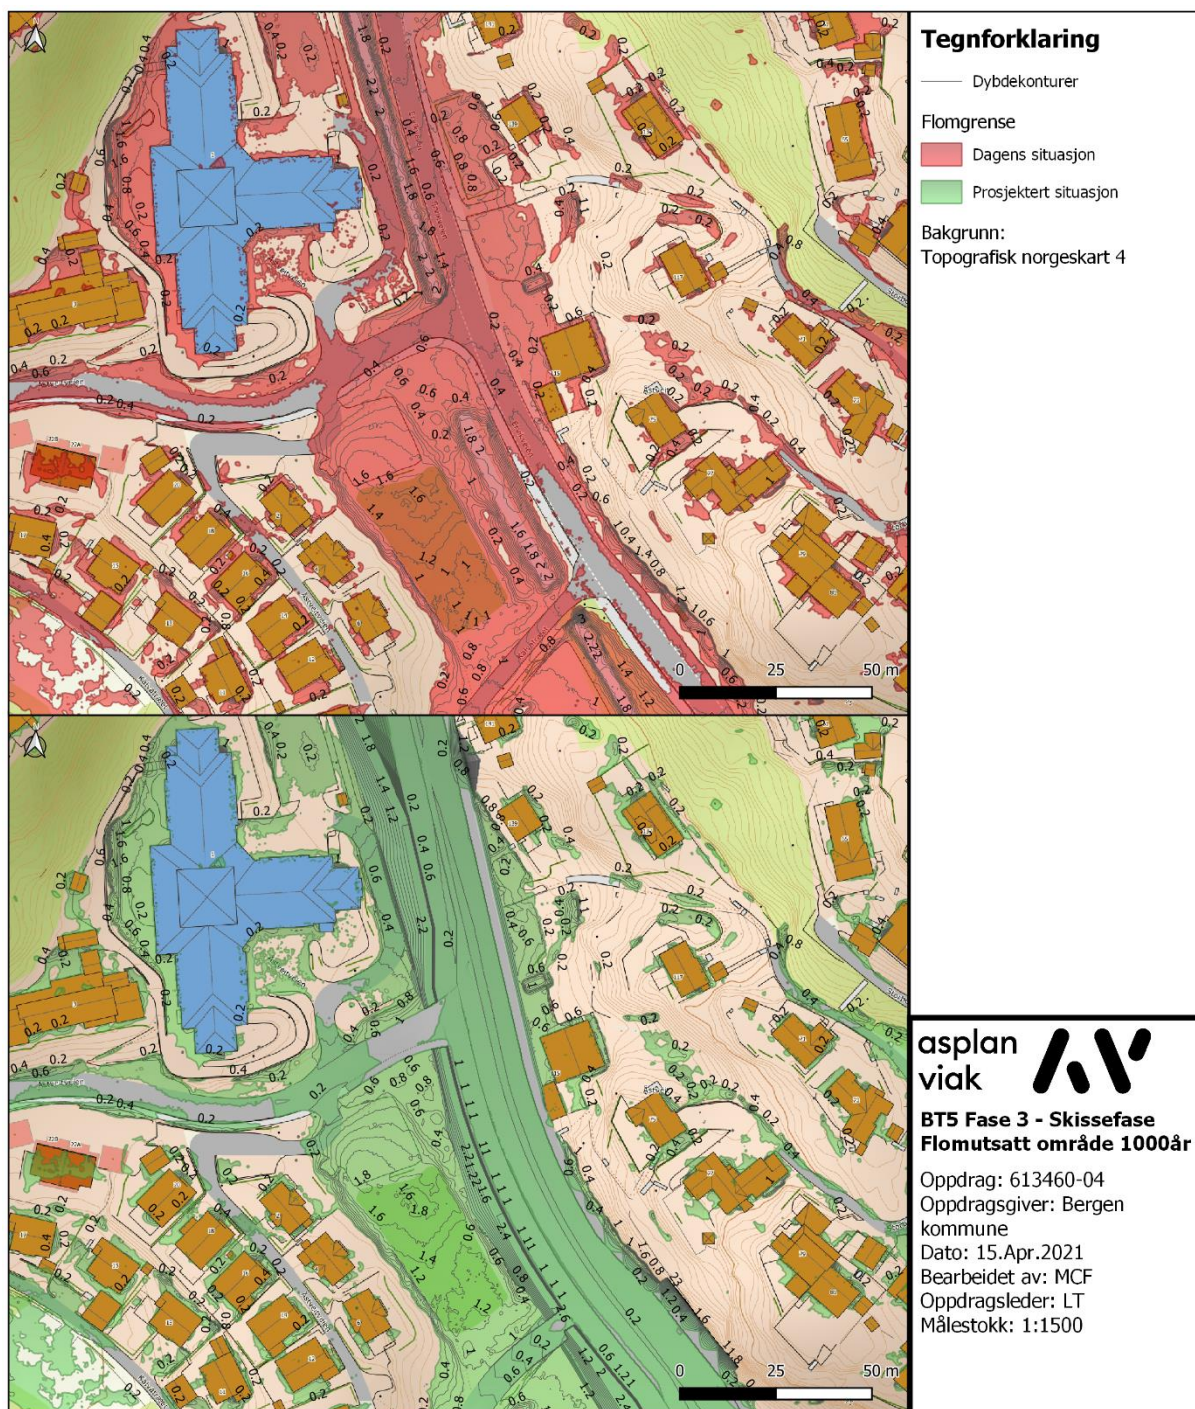
6.3 Vedlegg 3: Dagens vs. planlagt flomsituasjon – 1000-årsflom + KP

Sammenligning av flomutsatt område for alle sikkerhetsklasser (20,100 og 1000-års flom) er vist som Vedlegg 1 – 3.
