## Reguleringsplan og teknisk forprosjekt

BYBANEN OG HOVEDSYKKELRUTE  
FRA SENTRUM TIL ÅSANE,  
MED FORLENGELSE AV FLØYFJELLTUNNELEN

Fløyfjelltunnelen – forlengelse til Eidsvåg

## Risikoanalyse Fløyfjelltunnelen

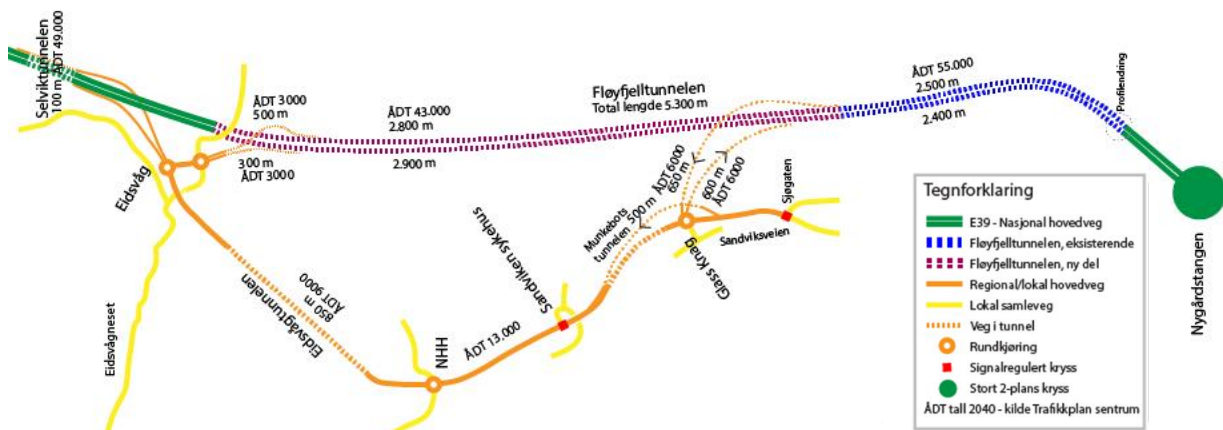
Figur 4 Trafikktall (ÅDT 2040)

Trafikktall (ÅDT2040) for Fløyfjelltunnelen vist på illustrasjonen over tunnellopene i Figur 4. Tallene er hentet fra «Trafikkplan sentrum» fase 2 med bilfritt over Torget. Det forutsettes for analysen at trafikken fordeler seg likt over de to hovedløpene.

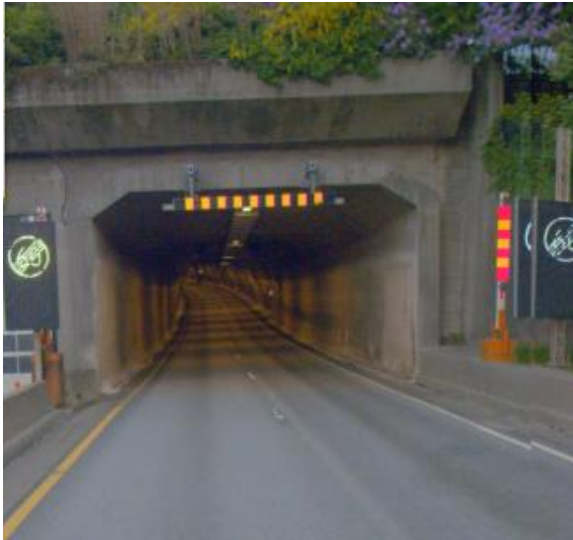
Figur 7 Portal Nygårdstangen

I de siste 75-100 m i sørenden av tunnelen ved Nygårdstangen vil det bli en innsnevring fra T9,5 i hovedløpet, med en overgang til eksisterende portal med rette vegger og en bredde på 8,5 meter (som vist i Figur 7). Eksisterende portal er ca. 43 meter lang. Lokasjon for profilendringen er vist med rød sirkel i Figur 7. I analysene gjennomført i 2013 og 2016 var profilendringen i overgangen mellom eksisterende og forlenget del.

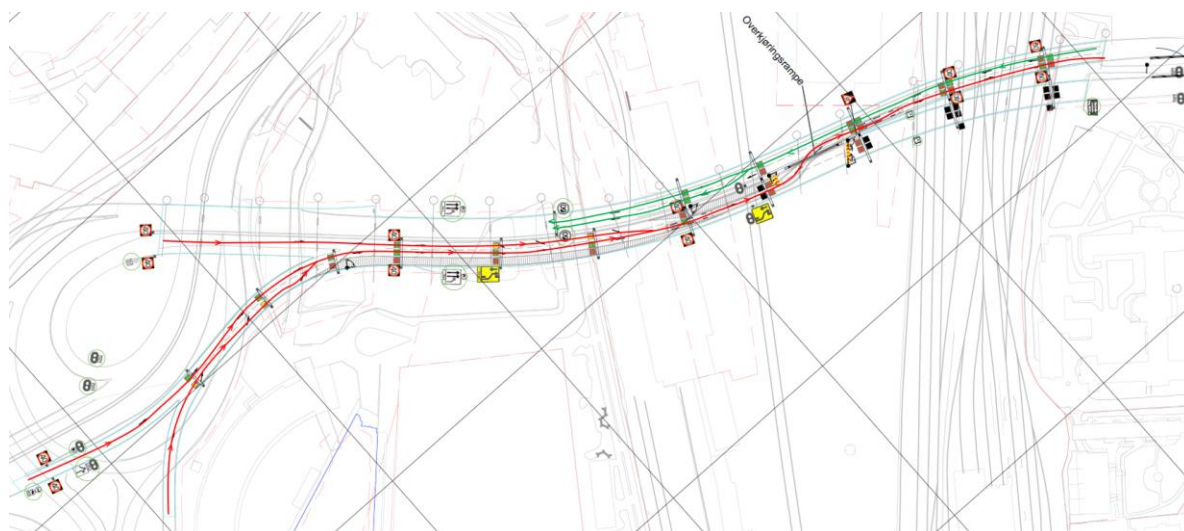
Figur 9 Tovegsregulering på Nygårdstangen med nordlig tunneløp stengt.

Prinsipp for overkjøring på Nygårdstangen med nordgående løp stengt er vist i Figur 9 og oppsummeres slik:

- På grunn av smal midtdeler/overkjøringsrampe settes fartsgrensen ned til 40 km/t.
- Trafikk fra vest og sør flettes sammen til ett felt
- Trafikk fra vest/sør flettes sammen med trafikk fra sentrum, i høyre kjørefelt
- Trafikk ledes over i motgående retning, med tovegstrafikk
- Overkjøringsrampe etableres på bru, om lag 180 meter fra tunnelåpning

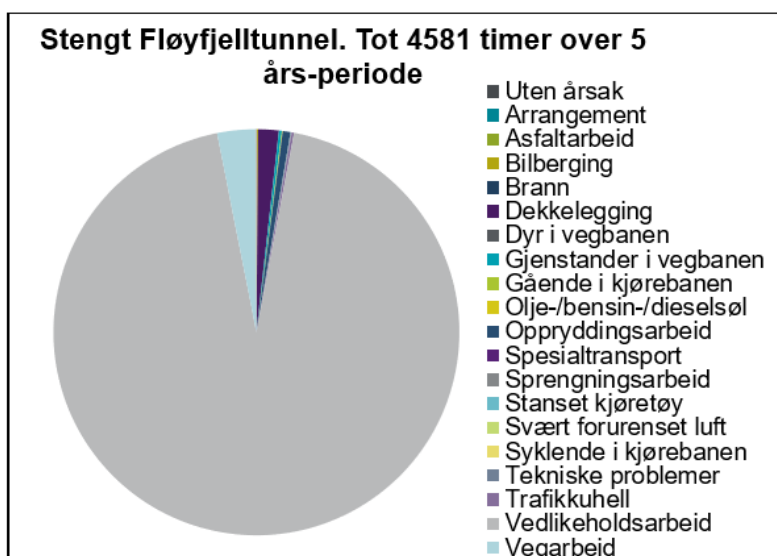
Figur 11 Årsaker til stenging av Fløyfjelltunnelen i tidsrommet 2014-2018

Av oversikten fra rapport i 2020 fremkommer det at eksisterende Fløyfjelltunnel har vært stengt 4581 timer i 5 års perioden 2014-2018, se Figur 11. Dette tilsvarer 77 timer stengt pr måned med i gjennomsnitt 9,22 stenginger per måned. Planlagte arbeider (vedlikehold, vegarbeid, dekkelegging og asfaltarbeider) utgjør 98,5% av denne tiden. Uforutsette hendelser som medfører stenging utgjør 1,10 time pr mnd. og 139 stenginger over 5 år.

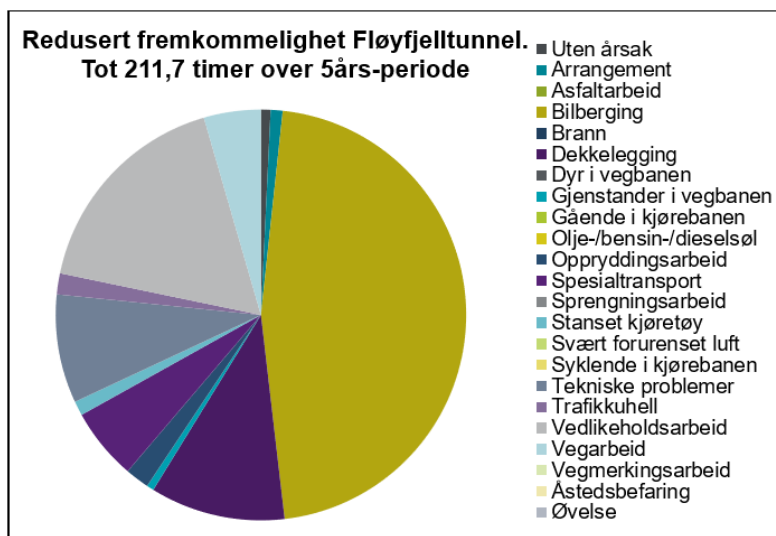
Figur 12 Årsaker til redusert fremkommelighet i Fløyfjelltunnelen i tidsrommet 2014-2018

Figur 12 viser antall timer med redusert fremkommelighet i tunnelen over en femårs periode (2014-2018). Det har vært redusert fremkommelighet i tunnelen i totalt 211,7 timer i denne perioden. 67% (143 timer) følge av uforutsette hendelser, der ca. halvparten av tilfellene er bilberging.
